Asuin-/tsto-rakennuksen ja talousrakennuksen kuntotarkastus

Olohuone+kuisti+et+2mh+väliuone-suihku+ljh ja erillinen talousrakennus

Leukalantie 31

94200 Kemi

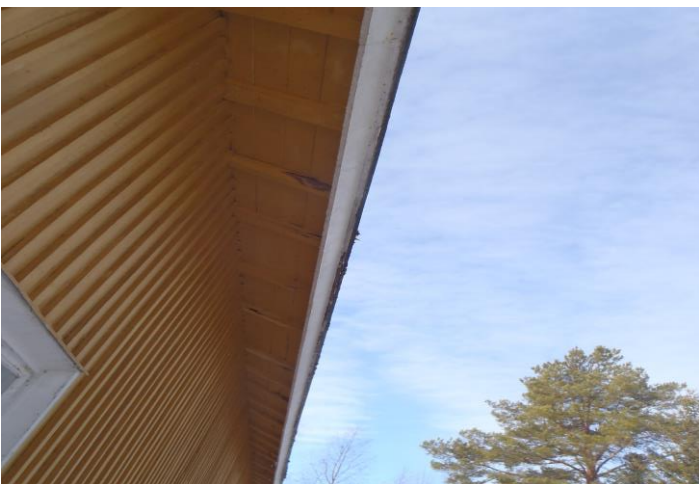
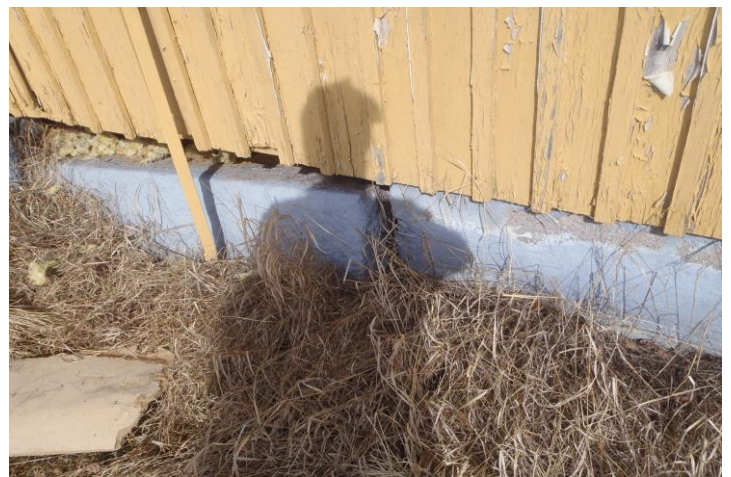
Vika, puute Sadevesipoistoista kourut/syöksytorvet sekä rännikaivot poistoputkineen puuttuu ja rakennusvierustan kallistukset puutteelliset, takana em Majapudas selvästi alempana. (huom rakennuksessa tuuletettava alapohja; sade- ja sulamisvedet vietävä 4-5 m rakennuksesta ja rakennusvierustan kallistukset 1:20/3 metrille)

Vika, puute Pihasisvulla keittiön kohdalla yksi perustusten lohkokivi ja maapohja ko kohdalla painahtanut.

1-2.Sadevesipoistot puuttuu(kourut,syöksyt,rännikaivot poistoputkineen),kallistukset tasaiset,etusivulla perustuskivi painahtanut

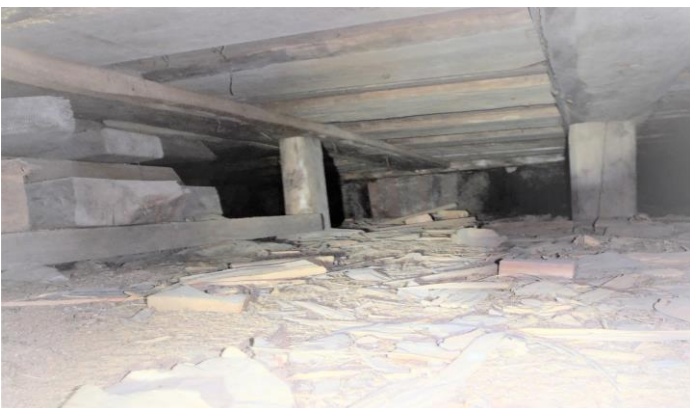
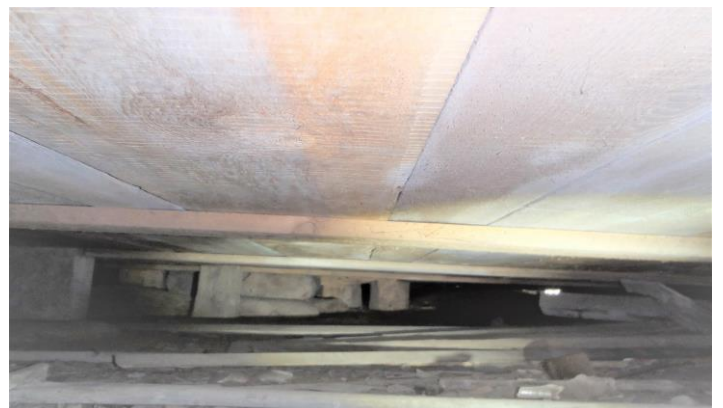
3-4.Alapohjan alla maanpinnan puhdistus, pihapäässä(tupakeittiö)tuuletustila matala

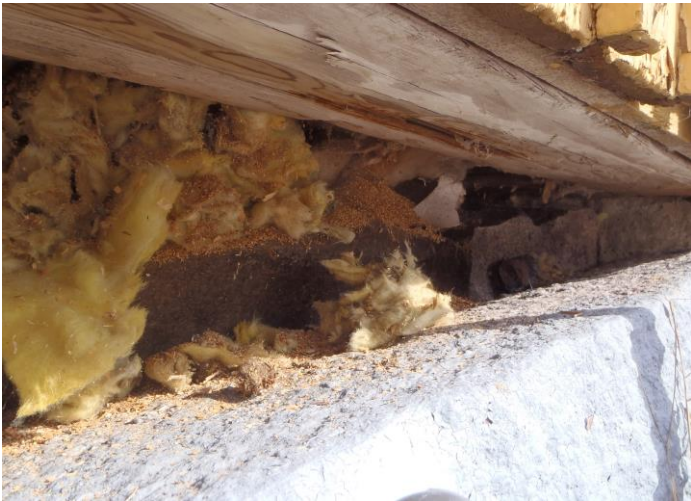
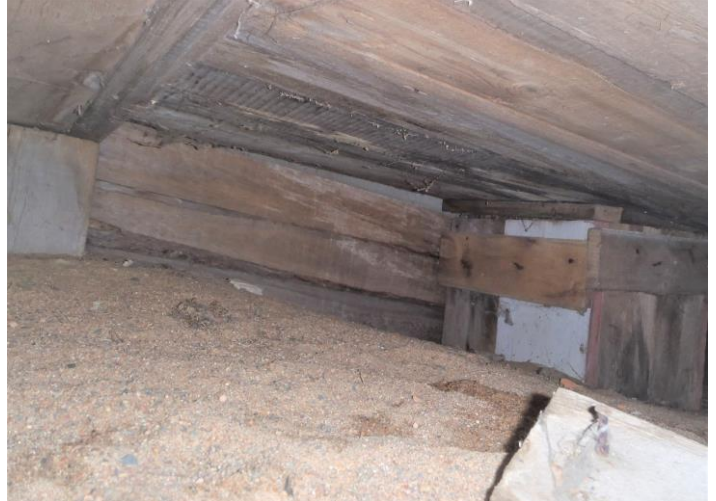
5-6. Pihisivulla keittiöseinällä alapohja pieneltä osin pudonnut, perustuskivi painunut. Piipujuuressa alapohjassa kost.jälkiä/-vikaa

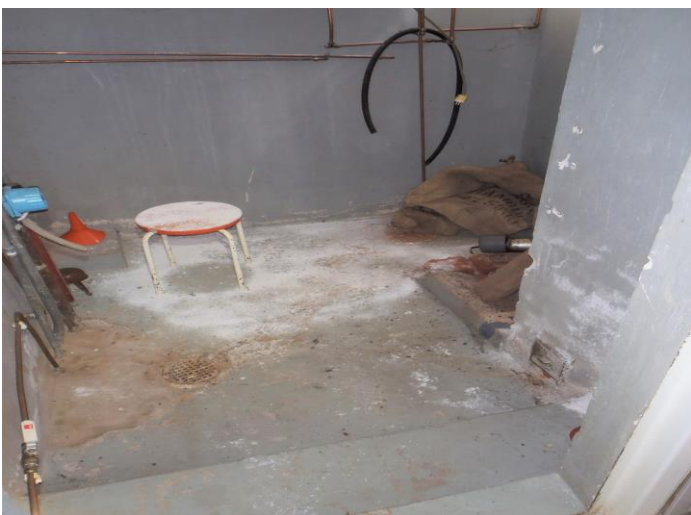
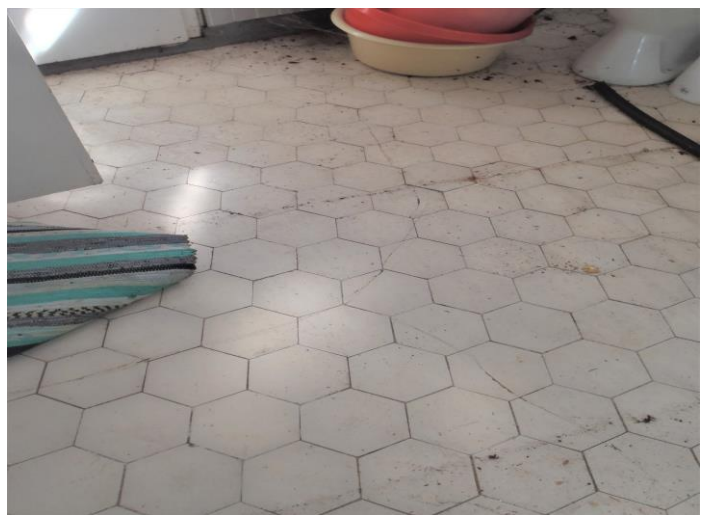
Vika, puute Lattiassa ja hormialaosassa(alhaalla) kohonneita kosteusarvoja, pinnassa kosteusjälkiä(alunaa=kosteuden irroittamia betonisuoloja). Betonikatossa kosteusjälkiä(katto/kattoluukku vuotanut/vuoti.)

7-8. Lämmönjakohuoneen lattia kostea/kosteusjälkiä. Peh-wc:n lattian betonilaatassa hiushalkeamia

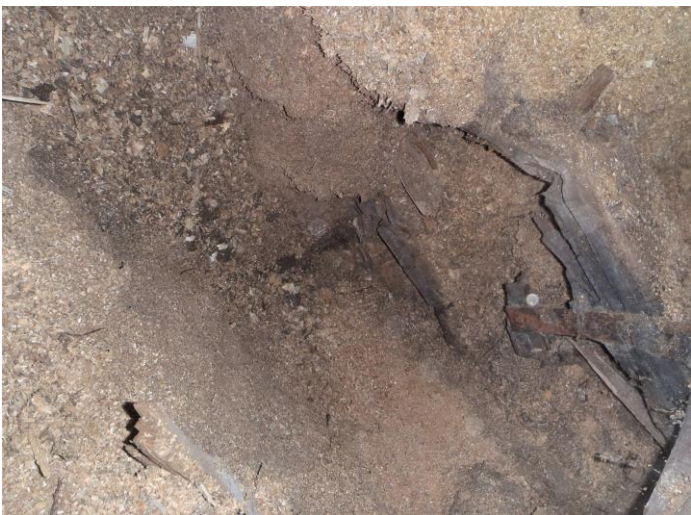
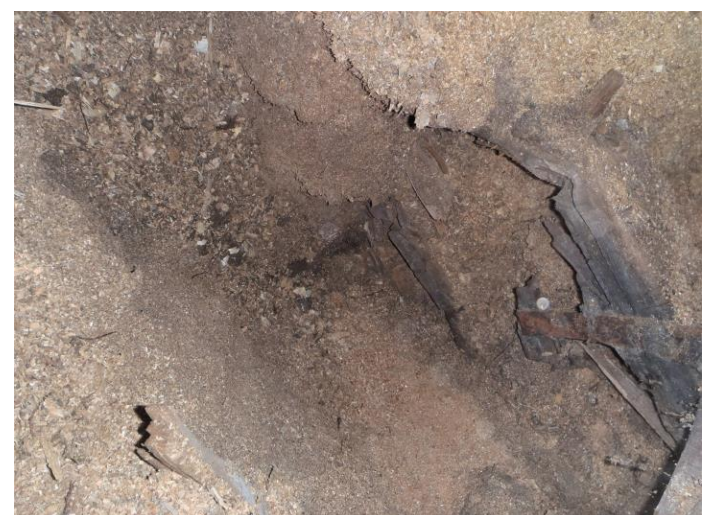
9-10. Ulkoseinäyläosissa/yläpohjassa pihisivulla (ent k/oh-et:n vuotkohdat) vanhoja kosteusvaurioita (kattohuopa uusittu)

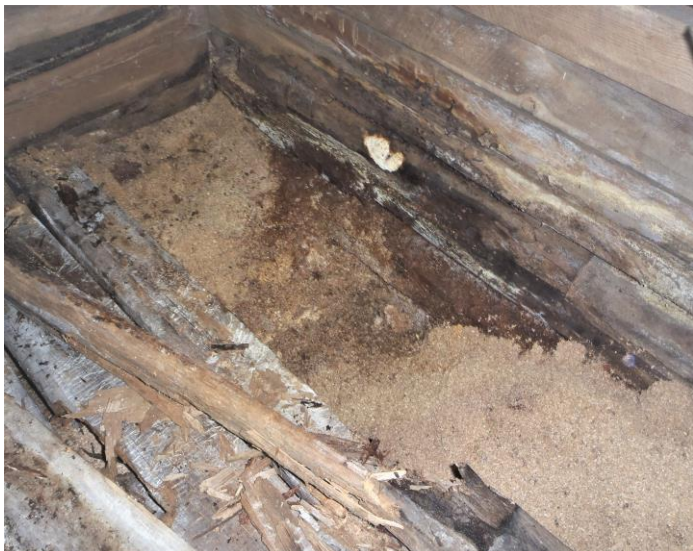
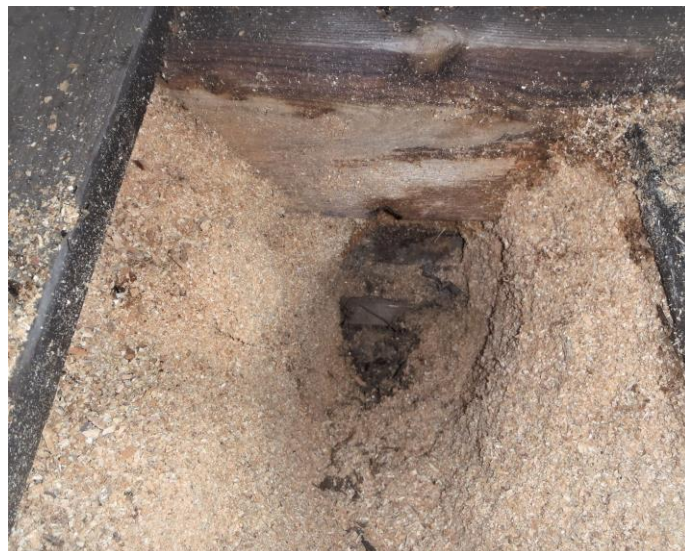
11-12.Ulkoseinäyläosissa/yläpohjassa takasivulla (k/mh-kulmalla ja k:ssä piipun alla ympärillä) merkkiä kosteusvaurioita

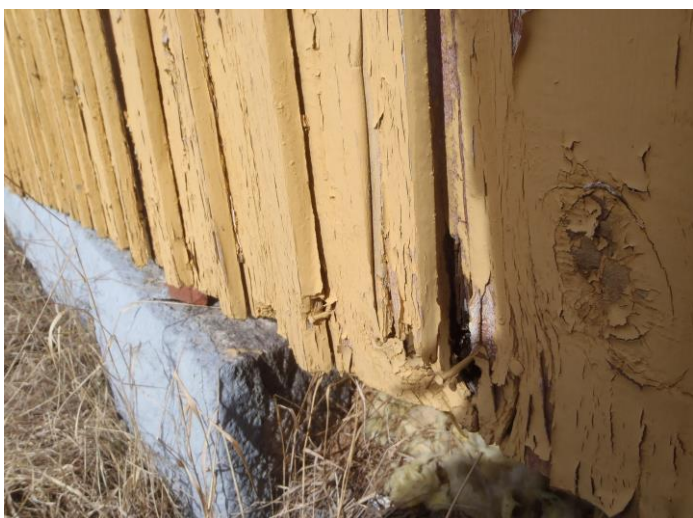
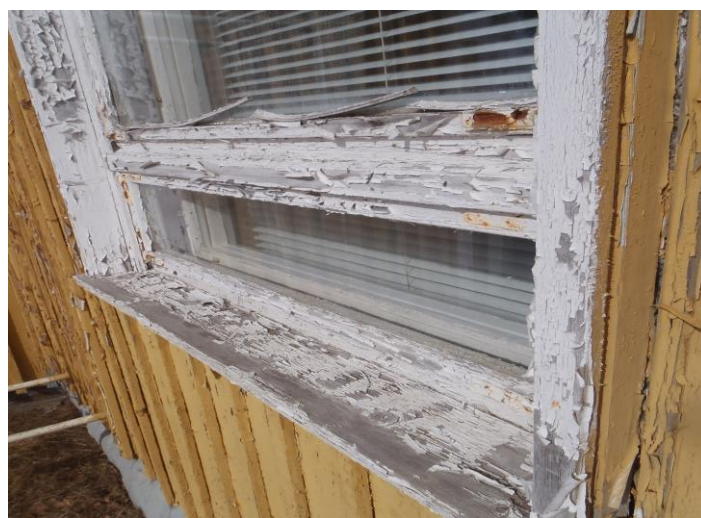
13-14.Julkisivun alapäissä paikoin lahovikaa,maalipinnassa kunnostamista.Ikkunoissa kunnostamista

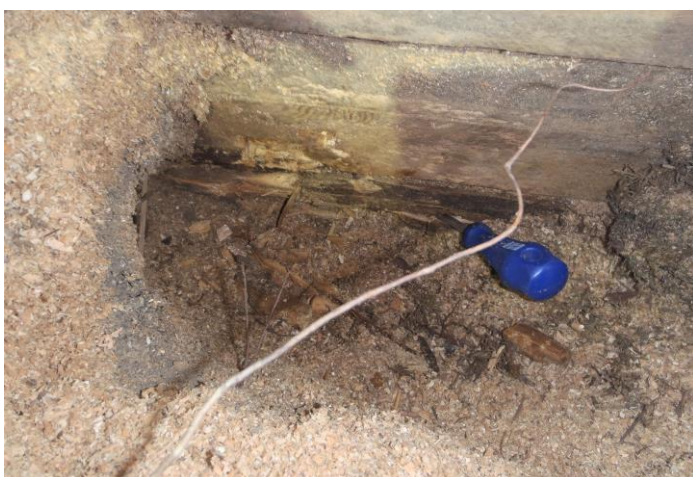
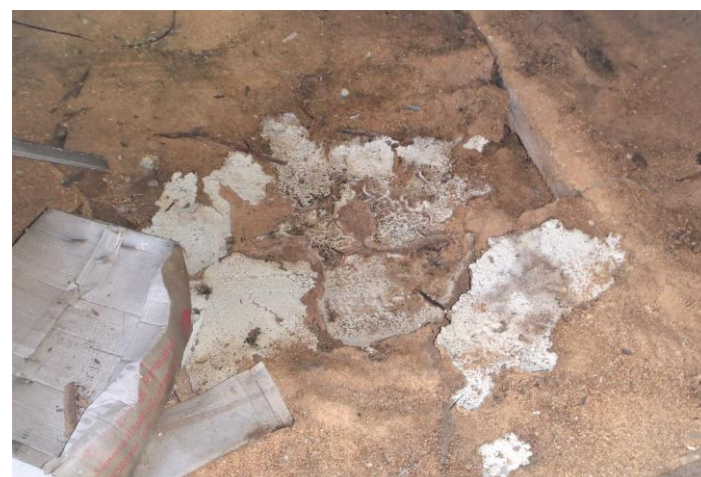
15-16.Yläpohjassa/em ulkoseinäyläosassa kuivuneita(katto korjattu) kosteusvauriokohtia pihasivulla keittiössä ja oh/et seinällä

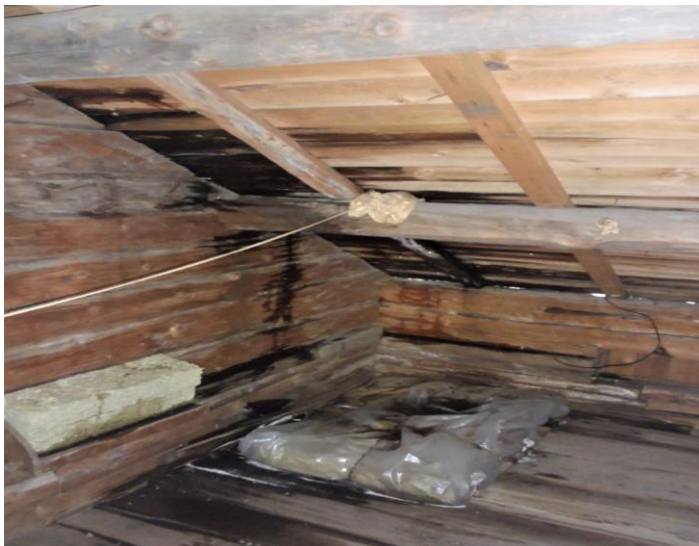
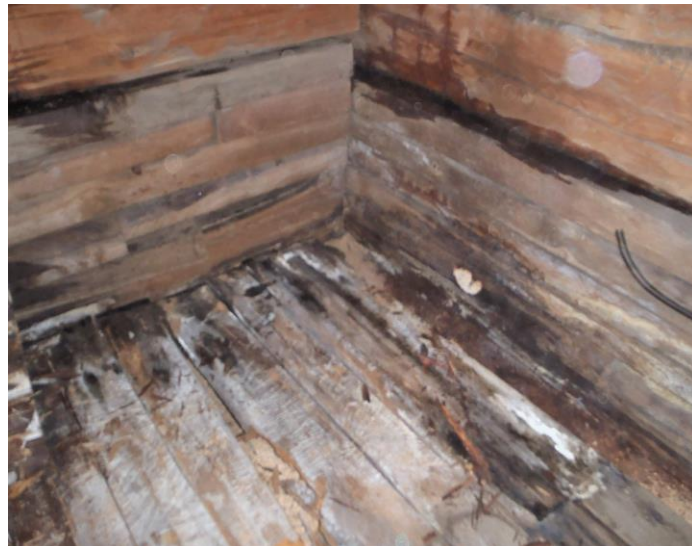
17-18. Takasivulla yläpohjan mh/oh-nurkalla katto vuoti,ko kohdalla laho- ja mikrobivaurioita puu- ja eristeosissa(kts ulkoseinät)

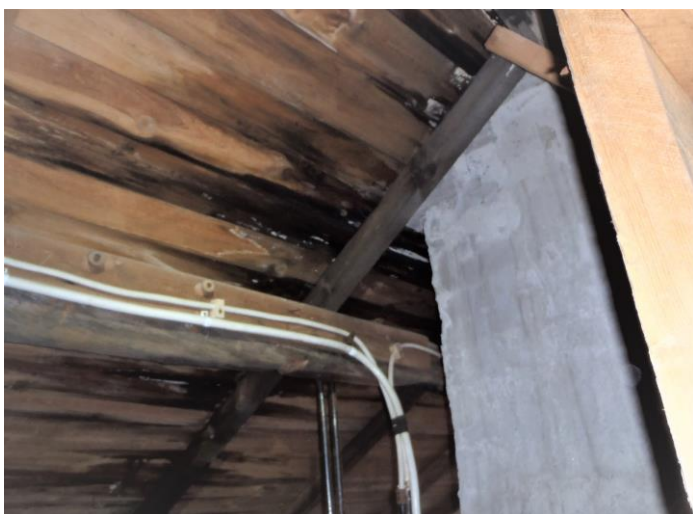
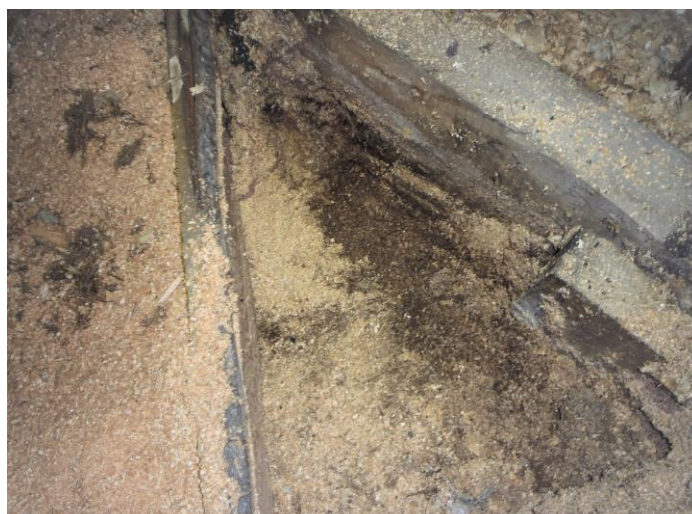
19-20. Keittiön piipun ympärillä/alalappeella katto vuoti,ko kohdilla yläpohjan/ulkoseinän puu- ja eristeosissa laho-/mikrobivaurioita

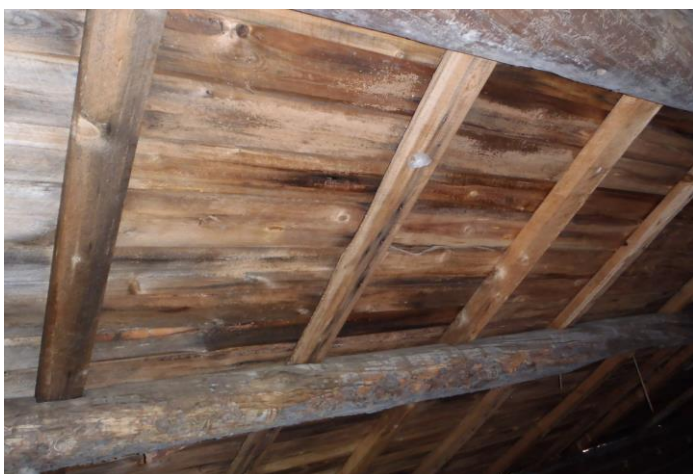
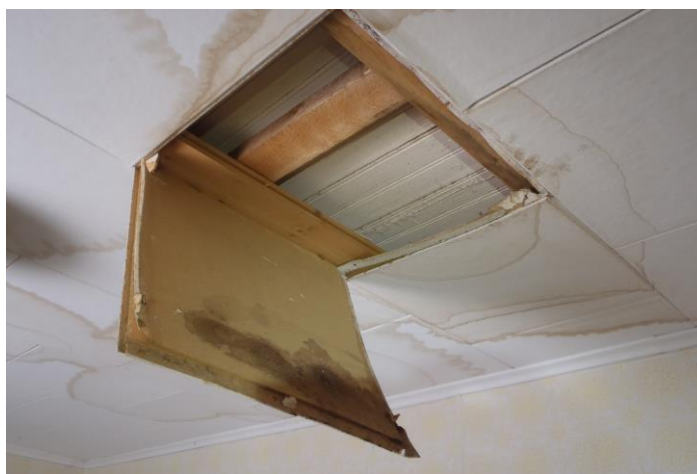
21-22. Vesikattolaudoituksessa ja huonetilojen sisäkatoissa useissa kohdissa vanhoja kosteusjälkiä(kts em yläpohja)

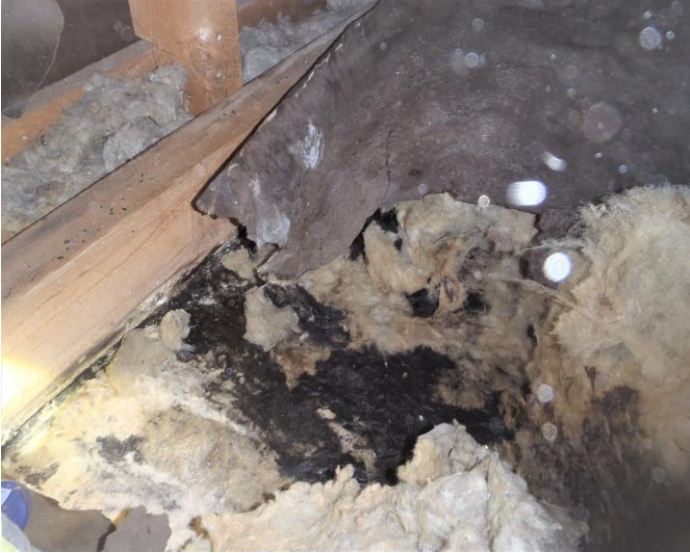
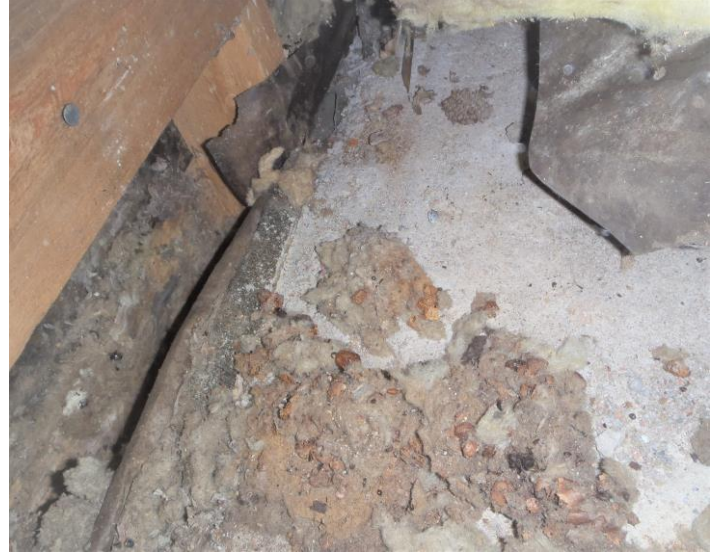
23-24.Laajennusosan(peh-wc ja ljh) yläpohjassa/katoissa märkiä villoja(kattoluukku/katto vuotanut)

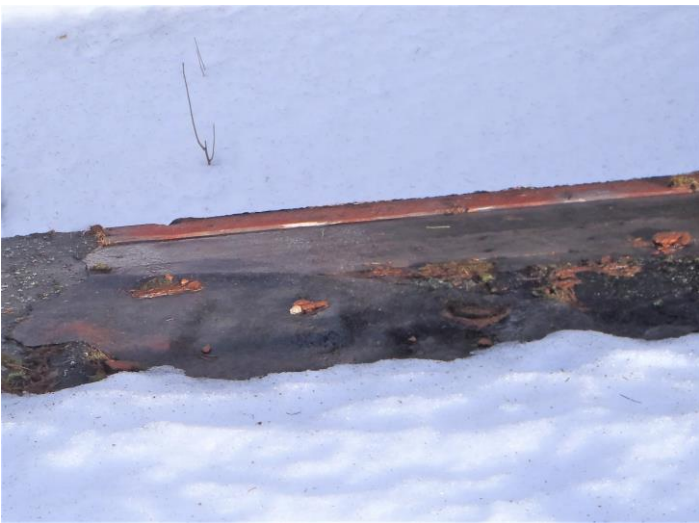
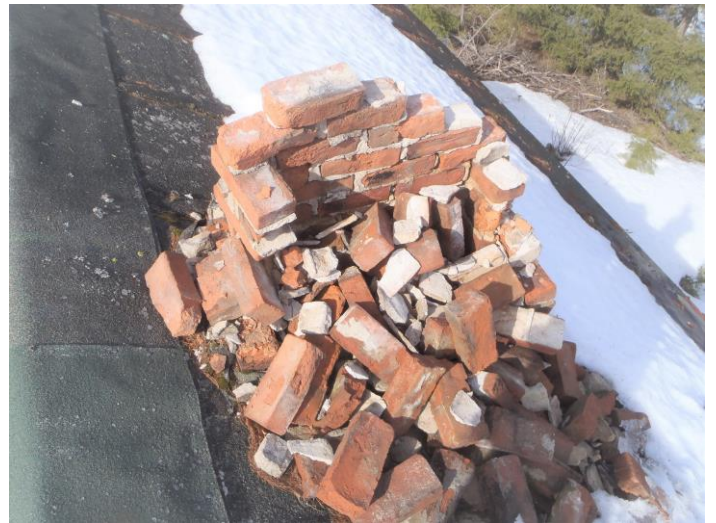
Vika,puute Kattuhuopa heikkokuntoinen(etu sivulla kunnostettu),ko hetkellä katto vuoti takasisvulla 5-6 kohtaa,ko kohdilla katto laudoitus märkänä,räystäillä hieman lahovikaa.Katolla piipuissa kunnostamista,yksi piipuista romahtanut sadevesipoistoista sadevesikourut,syöksytorvet ja ko alta rännikaivot poistoputkineen puuttuu.

25-26.Vesikaton kattuhuopa heikkokuntoinen takalappeella(pihalappeella korjattu).Yksi piipuista romahtanut

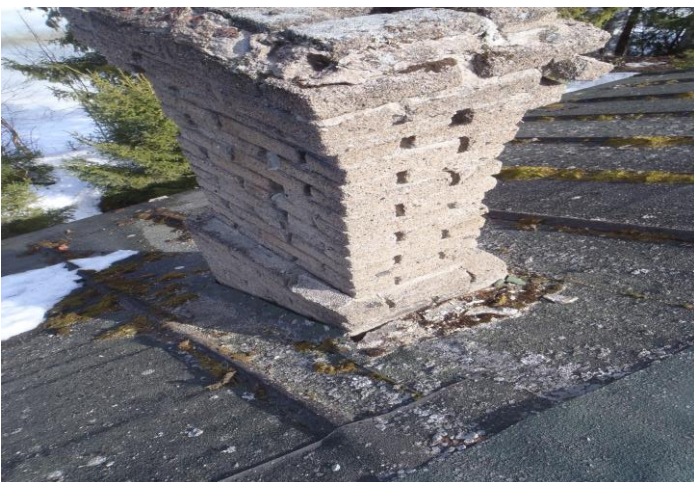
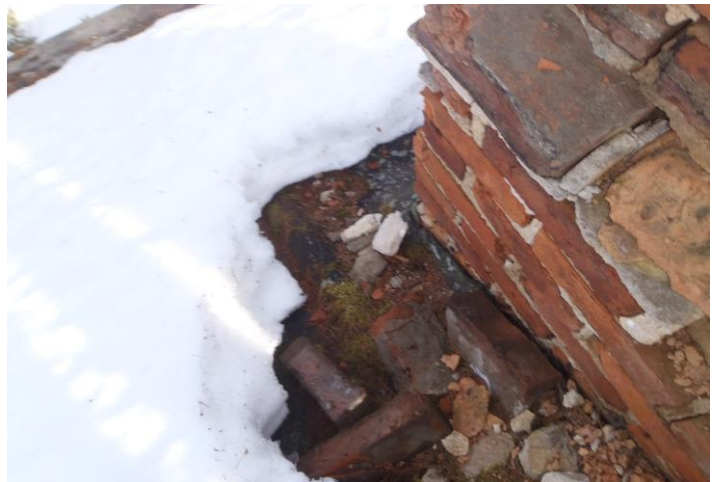
Vika,puute Piipujen kunnostus/korjaus yhden yläpää romahtanut toisissa tiiliä lohkeillut,sääsuojat puuttuu(kts vesikatto ja yläpohja)

27-28.Katolla piippujuuret vuotaa ja piipuissa kunnostamista,sääsuojia(hattua) ei ole

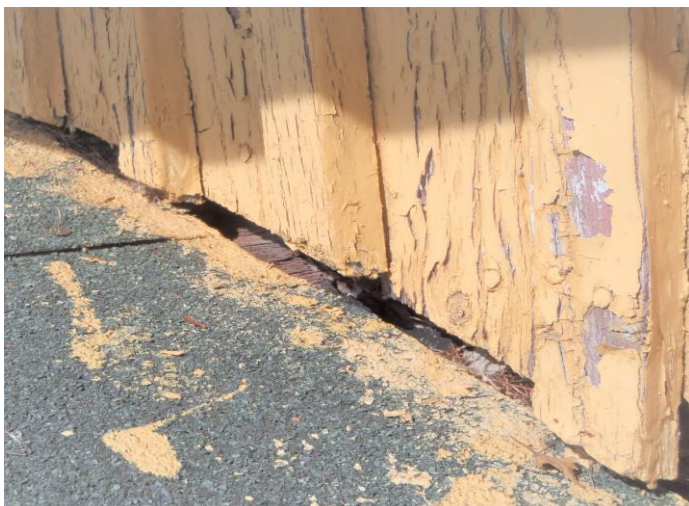
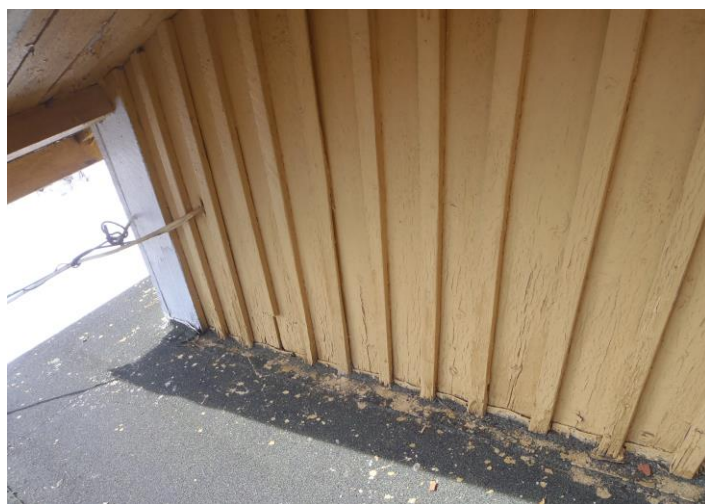
29-30. Kuistin lapeliittymän huopanosto puuttuu, laajennuosan lapeliittymän huopanostossa tiivistämistä (kost. kälkiä alla)

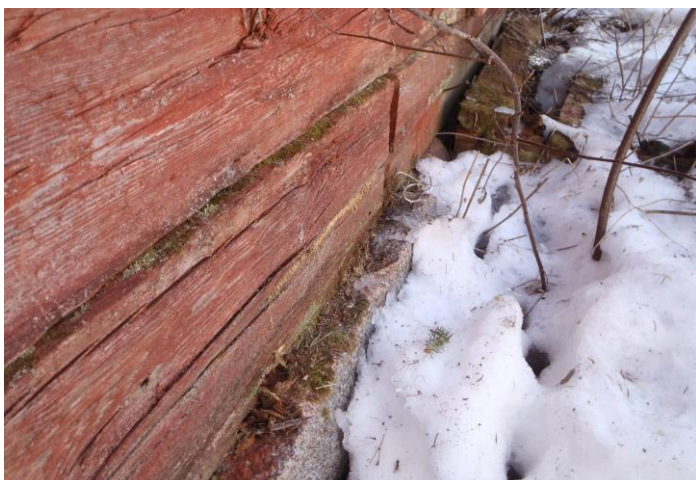
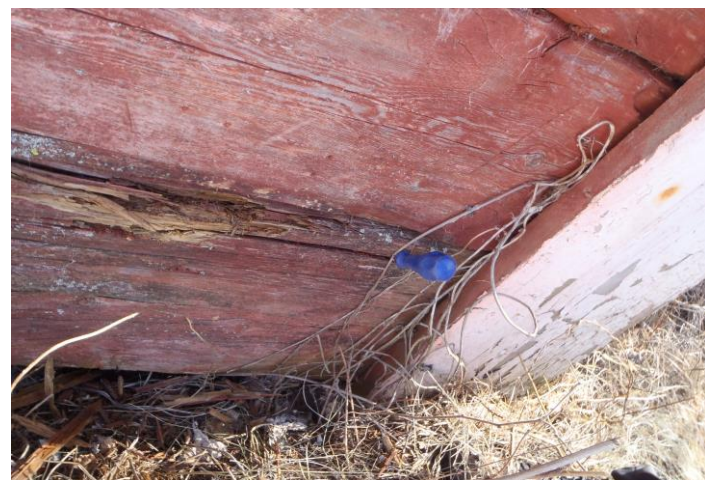
31-32. Taloustrakennuksessa matala kiviperustus, alahorisissa paikoin lahovikaa (sadevesipoistot puuttuu)

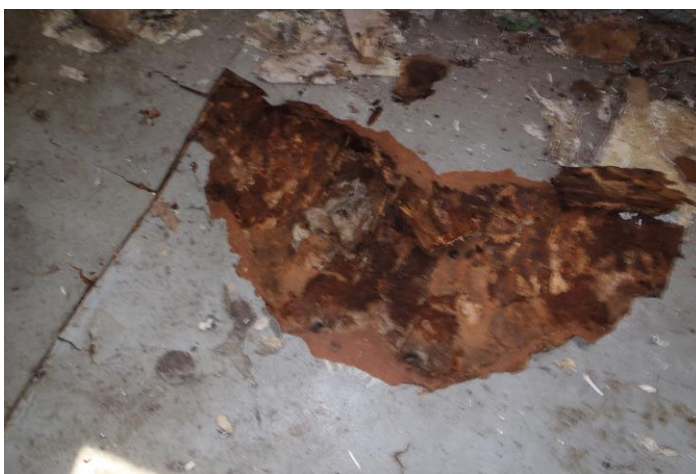
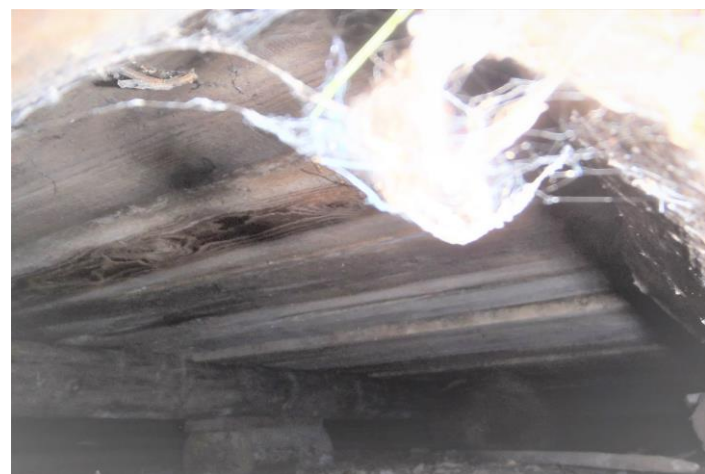
33-34. Pihapään huonetilassa lattia eristeineen päädyssä laho laudoituksen päällä, talon alla alapinnassa kosteusjälki

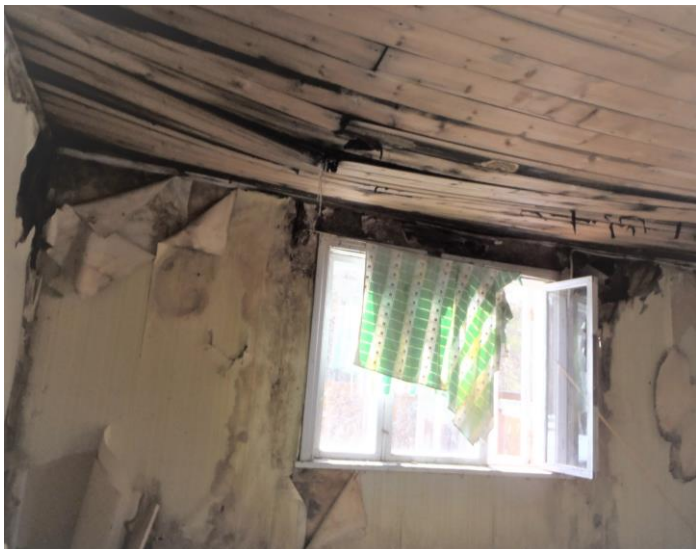
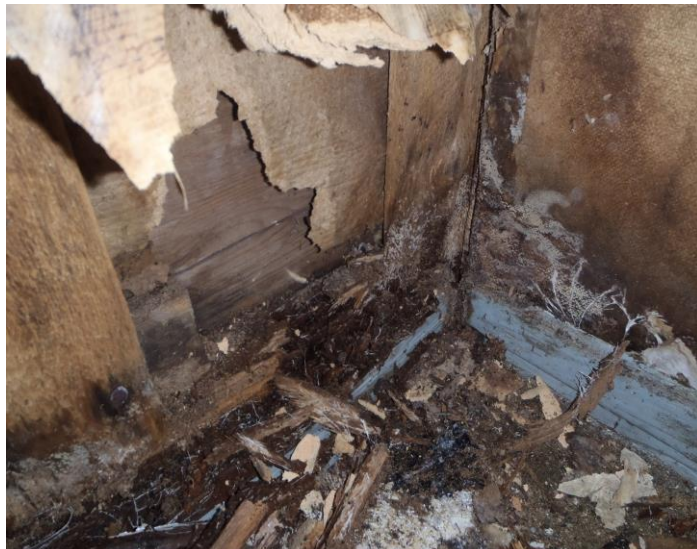
35-36. Pihapään huonetilan välipohja parven alla lahovikainen; ähes romahtamispisteessä. (kts seur)

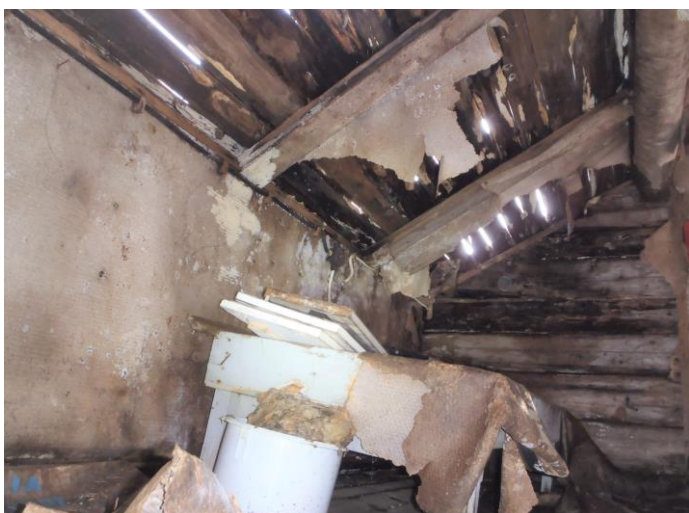
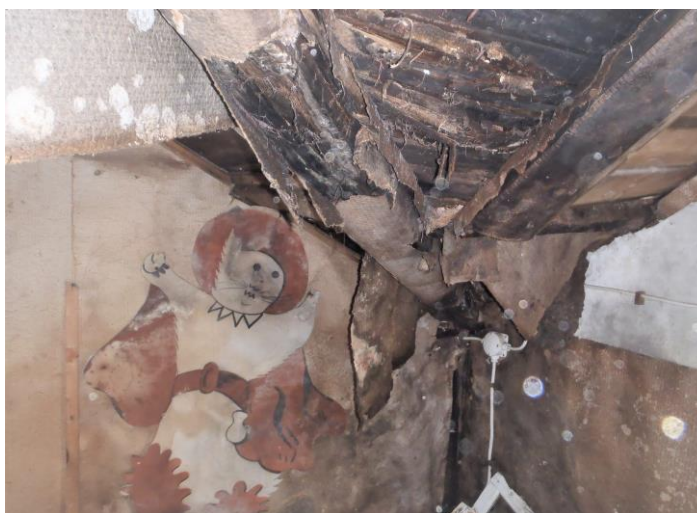
37-38. Vesikatto vuotaa/vuotanut (valo paistaa) pihapään huonetilan parviosalla, puoissa lahovikoja, jiiri romahtamassa

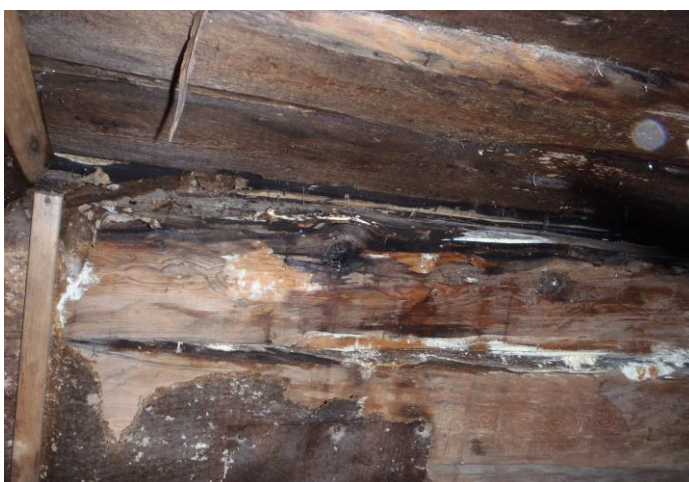
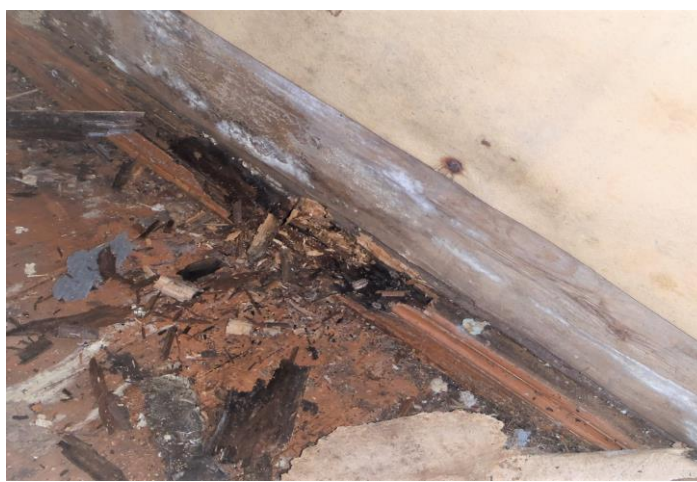
Vika,puute Rakennuksen katto vuoti ko hetkellä useammasta kohtaa,vettä valui paikoin hirsiseiniä pitkin kostuttaen pinnassa olevat massapahvit.Hirsialaosissa(alhaalla)ja nurkissa paikoin lahokohtia sekä em päätyhuoneissa märän massapahvin alla puupinnoissa kosteus,osin lahovikoja.Julkisivun laudoitusosilla ja ikkunoissa sekä ovissa kunnostamista.(kuvat 39-42)

39-40. Talousrakennuksen vesikatto vuotaa/vuotanut kostuttaen pintojen massapaveja, aiheuttaen paikoin laho- ja kosteusvikoja

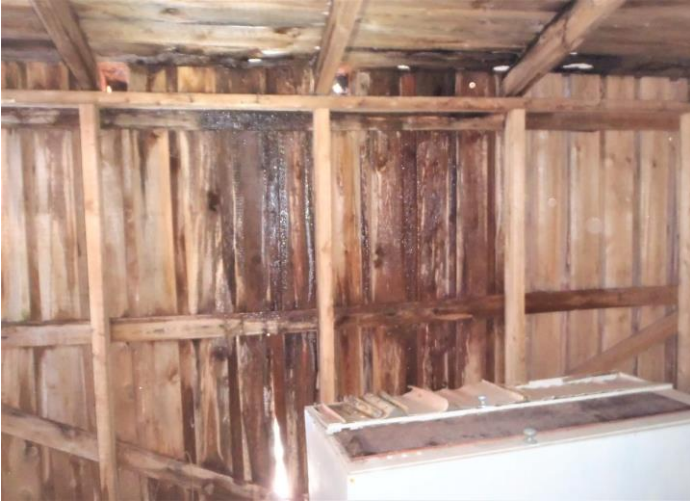
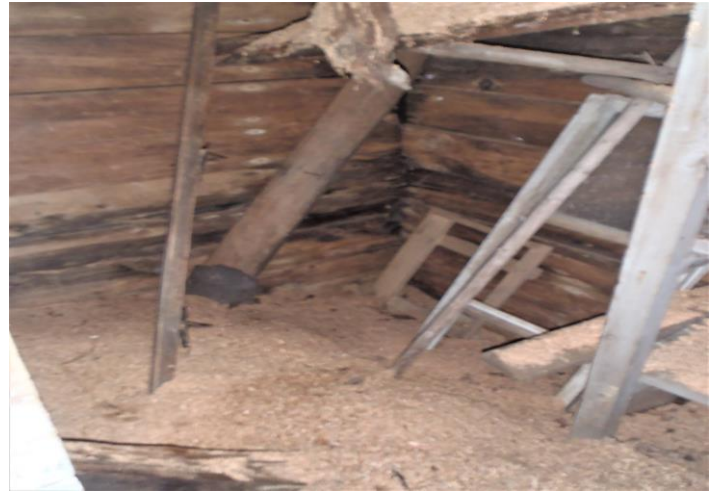
41-42. Talousrakennuksen lisävarastoissa katto vuotaa/vuotanut, välivaraston muhaeristeinen yläpohja romahtanut

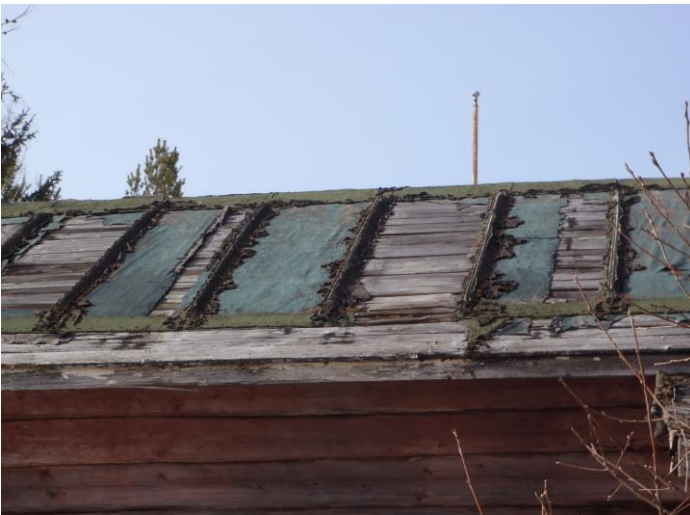
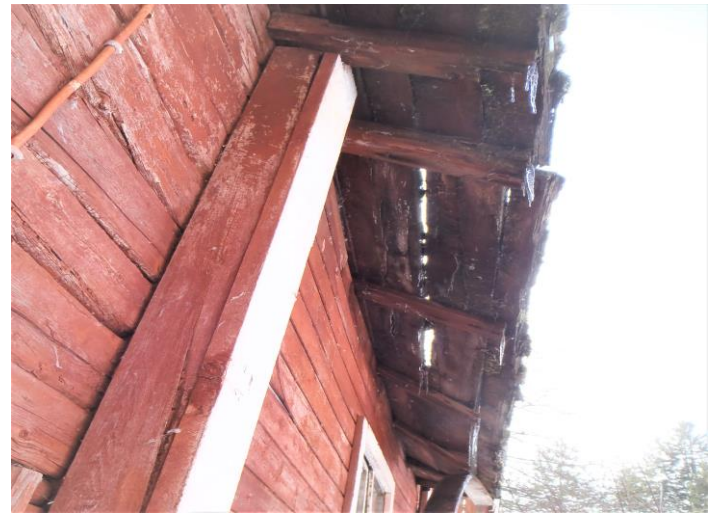
Vika,puute Vesikatossa huopakate heikkokuntoinen "osin huopa puuttuu,valo paistaa",ko hetkellä katto vuoti tiloissa useasta kohdasta aiheuttaen em kosteus-/lahovikoja.Pihapään varaston parven erkkeriosan jireissä katto vuotanut/lahottanut katon puuosia/kantavia puuosia niin että ko kohdissa katto romahtamispisteessä.Katon räystäillä lahovikoja/huopaa rikki/puuttuu ja sadevesipoistot puuttuu(puuttuneet)(kuvat 43-44)

43-44. Talousrakennuksen vesikaton huopakate osin puuttuu, laudoituksessa/räystäässä lahojikoja. Sadevesipoistoja ei ole ollut

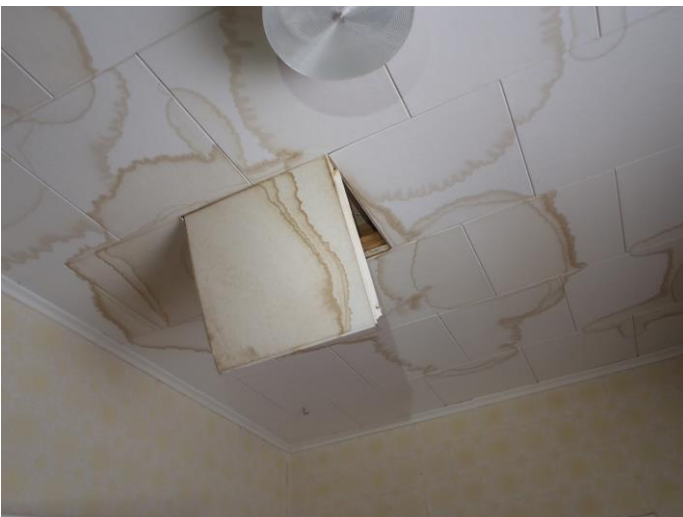
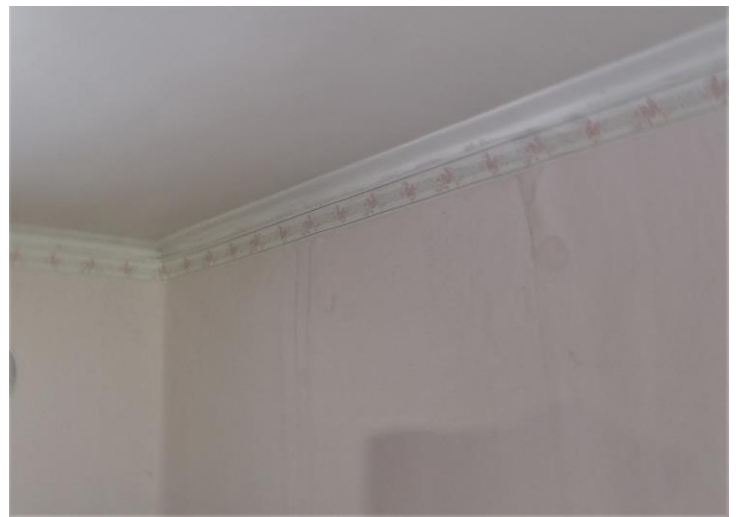
45-46. Päärakennuksen huonetilojen katto ja seinäpinnoissa vanhoja vuoto/valumajälkiä (kts em vesikatto/yläpohja)

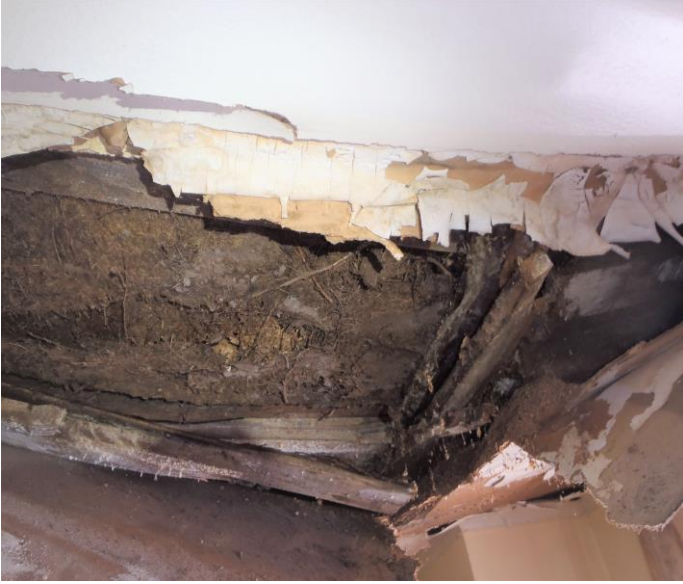
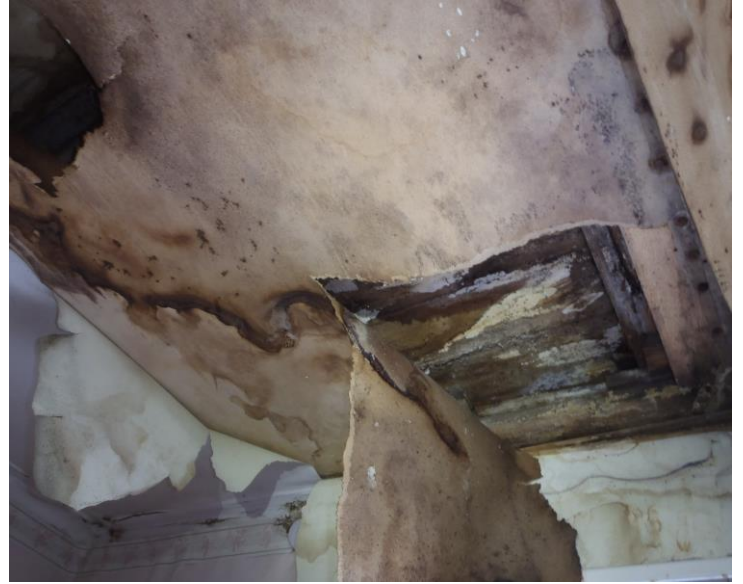
47-48. Keittiössä ja mh:ssa katto/yläpohja lahonut putki(kts em yläpohja/vesikatto)

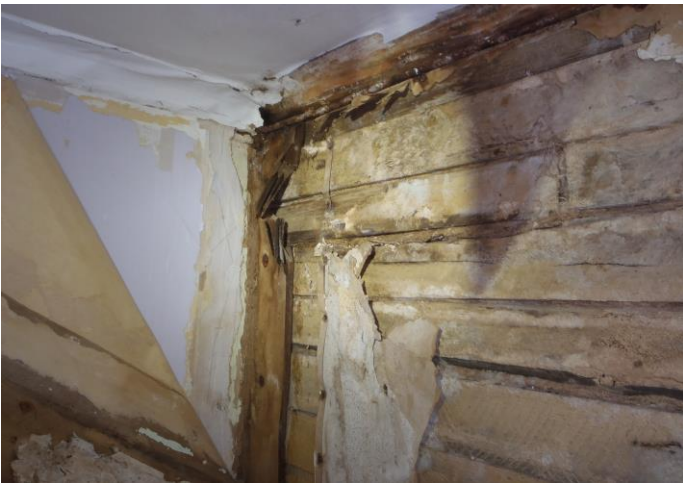
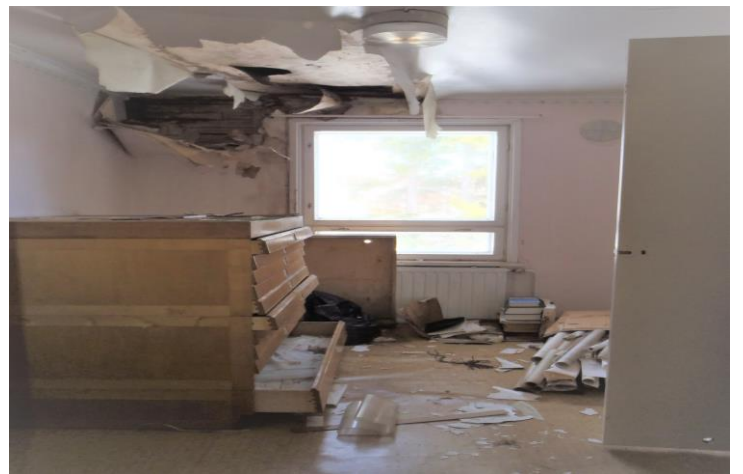
49-50. Päärakennuksen huoneseinien ja -kattojen pintamateriaalien alla paikoin vanhoja vuotojälkiä ja -vikoja.

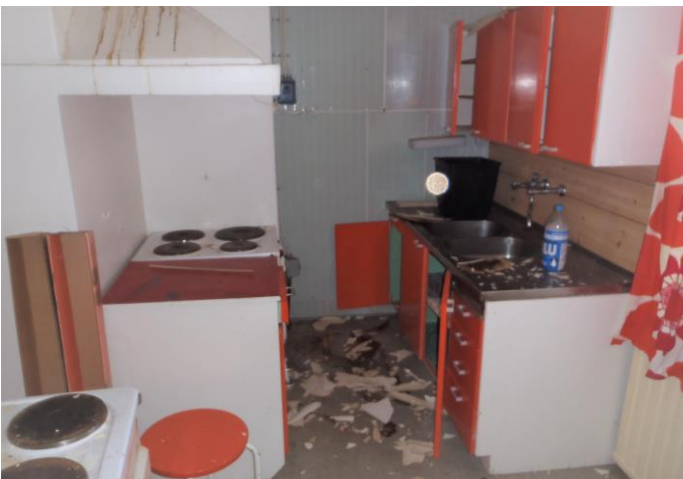
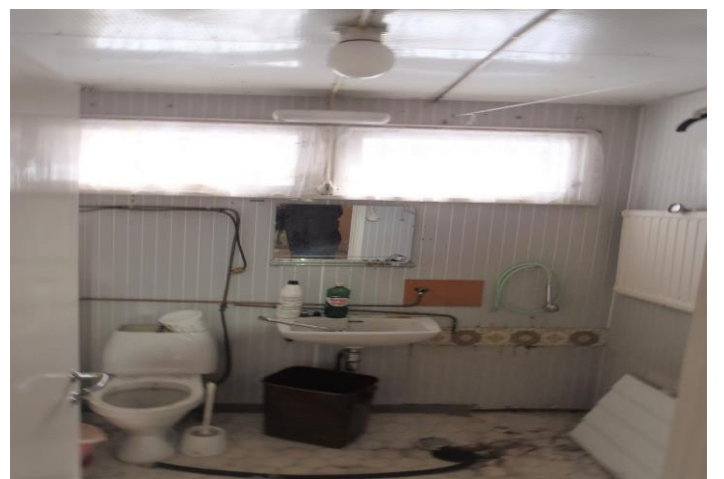
51-52. Tilojen Ivis-järjestelmien ja -kalusteiden uusiminen tehtävien pinta- ja rakenneremonttien yhteydessä
